**Philipp-Matthäus-Hahn Schule, Steinachstr. 19, 72336 Balingen**  
**Gebäude C und D – Sanierung der Dächer**

**Sanierungskonzept für die Dachflächen Gebäude C und D und  
Energetische Sanierung der gesamten Gebäudehülle**

**Bauherr:**      **Landratsamt Zollernalbkreis, Kreisimmobilien**

**Projekt:**      **Philipp-Matthäus Hahn Schule, Balingen, Gebäude C und D**

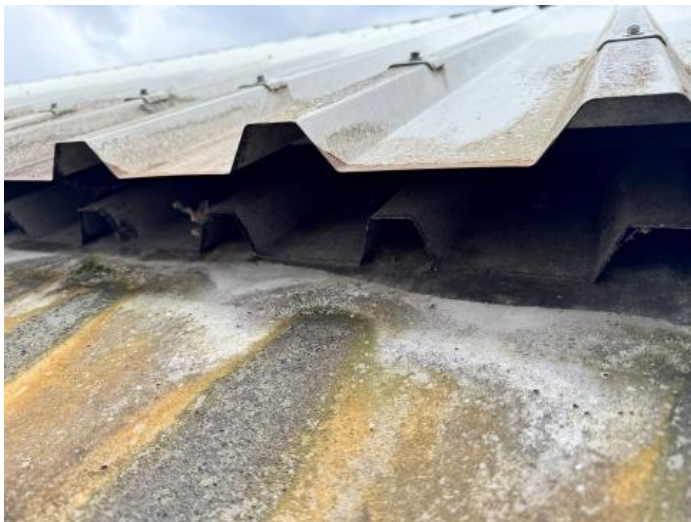
2. Sheddach Elemente mit Rinnen

Die Sheddach Elemente wurden seit der Entstehungszeit bereits mindestens einmal ertüchtigt und mit einem zusätzlichen Trapezblech eingedeckt, das auf die ursprüngliche Dacheindeckung, augenscheinlich ohne Zusatzdämmung, montiert wurde.

Rückbau der Sheddach Elemente bis auf das Tragwerk. Die Stahlkonstruktionen bleiben erhalten. Die Ausfachungen an den Schrägdachflächen der Sheds bleiben erhalten. Die Installationen bleiben unverändert, insbesondere die Deckenstrahlplatten der Heizung und Wärmeverteilung.

Die Sheddächer werden ertüchtigt mit Wärmedämmung und mit einem maschinell gefalzten Aluminiumprofildach neu eingedeckt, Wärmedämmung nach GEG-Nachweisen.

Die Rinnen werden als Alurinnen neu eingebaut und unterseitig auf den bestehenden Konstruktionen mit 100mm Mineralwolle drucksteif, wärmegeklämt.

Die Anschlusshöhen an die Sheddach Flächen werden erhöht.

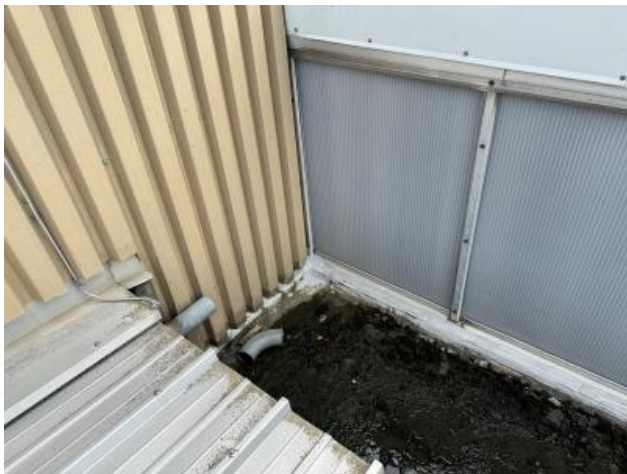
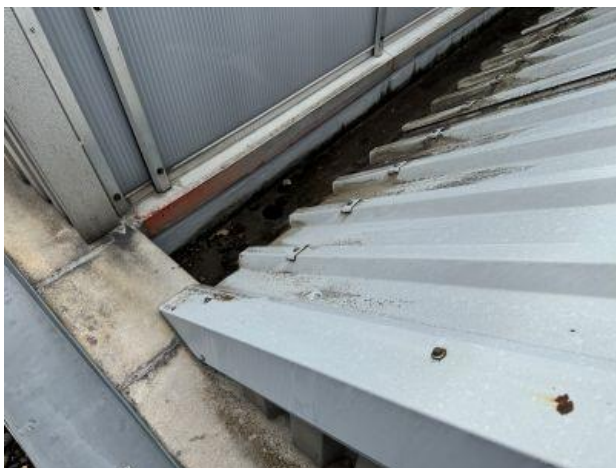
In den Rinnen der Sheddach Elemente und von den angrenzenden Flachdachflächen sind die Anschlusshöhen aus heutiger Sicht und den vermehrt auftretenden Starkregenereignissen sehr nieder.

Steigt das Wasser in Folge stärkerer Niederschläge im Rinnenkasten über das Niveau der Polycarbonat-verglasung an, dringt Wasser ins Gebäude ein.

Die Abdichtung in den Sheddach Rinnen wurde bereits nachgearbeitet, in den letzten Jahren sind hier wiederholt Undichtigkeiten aufgetreten.

Dies ist an einigen Stellen bereits mehrfach und teilweise als Provisorium erfolgt.

Die zahlreichen Anschlüsse an Attikaaufkantungungen und anderen aufgehenden Bauteilen sind in unterschiedlichen Blecharten und teilweise nicht dicht und ohne Aufkantungungen zur Wasserableitung ausgeführt worden. Das sind Stellen, an denen Wasser eindringen kann und aktuell auch eindringt.
