| | Landratsamt Zollernalbkreis | Unterlage 3 |
| | Straße: K 7143 | Blatt Nr. 1 |

| K 7143 | Ausbau zwischen<br>Tübingen und Hossingen<br>- Entwurfsplanung - | Lageplan |

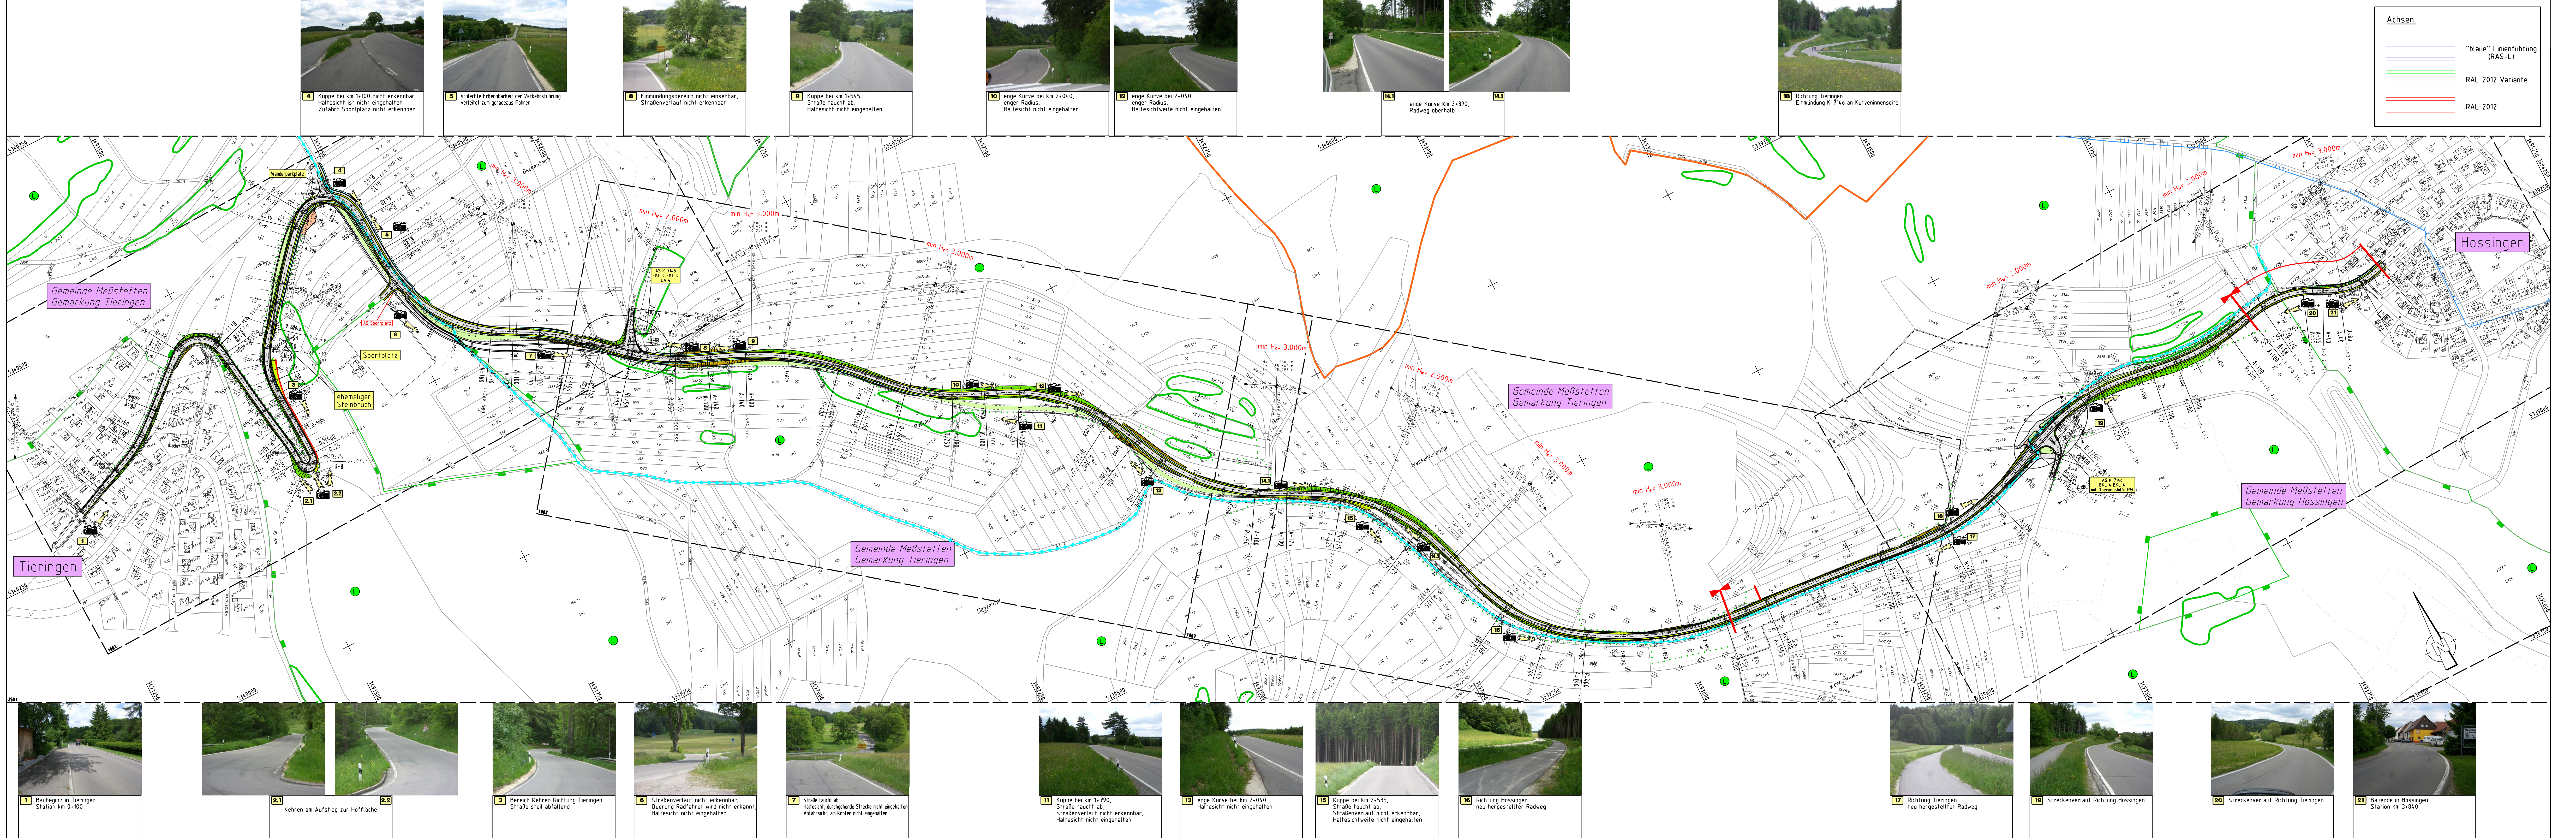
- „blaue“ Linienführung (RAS-L)
- RAL 2012 Variante
- RAL 2012

| 1 | Baueigen in Tübingen<br>Station km 0+100 |
| 2.1 | Kehren am Aufstieg zur Hoffläche |
| 2.2 | Bereich Kehren Richtung Tübingen<br>Straße steil abfallend |
| 3 | Bereich Kehren Richtung Tübingen<br>Straße steil abfallend |
| 4 | Kuppe bei km 1+100 nicht erkennbar,<br>Haltesicht ist nicht eingehalten,<br>Zufahrt Sportplatz nicht erkennbar |
| 5 | schlechte Erkennbarkeit der Verkehrsführung,<br>verleiht zum geraden Fahren |
| 6 | Einmündungsbereich nicht einsehbar,<br>Straßenverlauf nicht erkennbar,<br>Haltesicht nicht eingehalten |
| 7 | Kuppe bei km 1+545, Straße taucht ab,<br>Haltesicht nicht eingehalten |
| 8 | enge Kurve bei km 2+040, enger Radius,<br>Haltesicht nicht eingehalten |
| 9 | enge Kurve bei km 2+040, enger Radius,<br>Haltesicht nicht eingehalten |
| 10 | enge Kurve bei km 2+390, Radweg oberhalb |
| 11 | Kuppe bei km 1+790, Haltesicht nicht eingehalten |
| 12 | Kuppe bei km 2+535, Straße taucht ab,<br>Haltesicht nicht eingehalten |
| 13 | Richtung Hossingen, neu hergestellter Radweg |
| 14 | Richtung Tübingen, neu hergestellter Radweg |
| 15 | Streckenverlauf Richtung Hossingen |
| 16 | Streckenverlauf Richtung Tübingen |
| 17 | Baueigen in Hossingen<br>Station km 3+800 |
